## DRENAGEM URBANA- CANAL DO ANHAIA

### Resumo

Verificar os fatores que contribuem para os constantes alagamentos, na área de influencia do canal do Anhaia no bairro Vila Ruth localizado no município de Paranaguá Estado do Paraná.

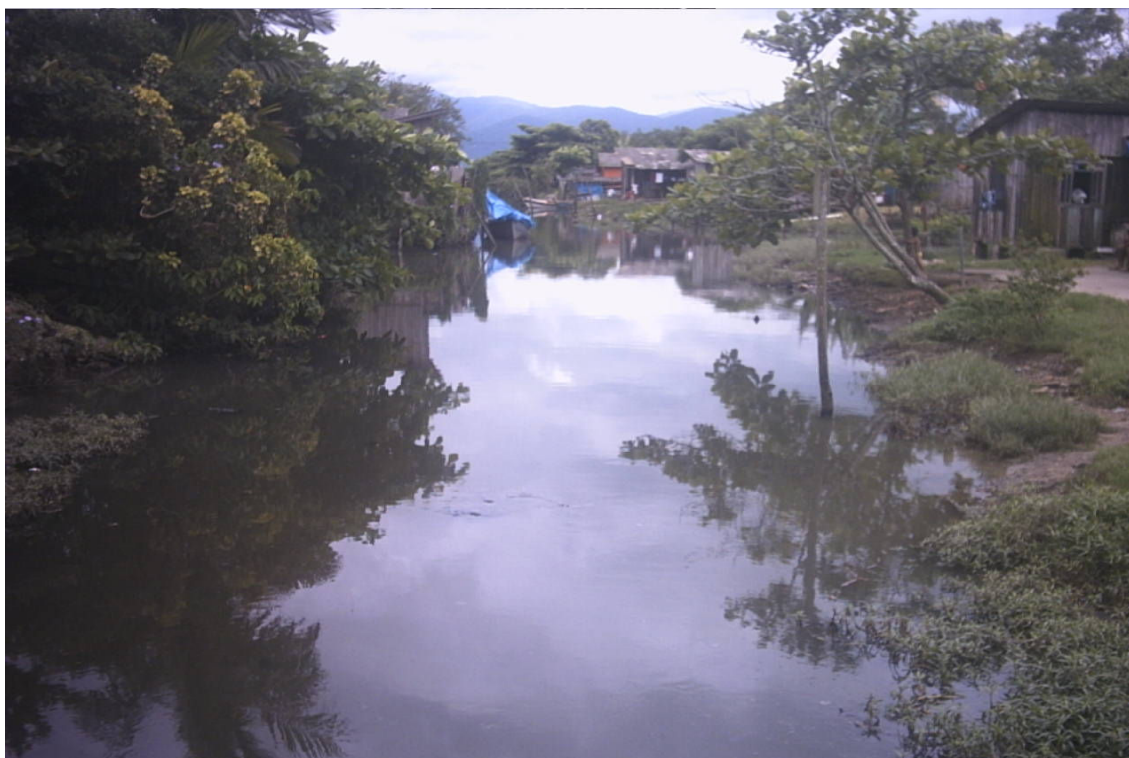
Figura 1: Início do Canal do Anhaia.

(SOUZA, 2009) \*estudando os sistemas de drenagem de Paranaguá.... O Canal do Anhaia deságua na baía de Paranaguá, sentido Oeste, no Bairro Becker, possui uma área de abrangência de 7,48 km<sup>2</sup> drenando os sistemas de micro drenagem dos bairros: Vila Becker, Jardim Santa Rosa, Vila Cruzeiro, Vila da Madeira, Vila Portuária, Vila Ruth, Vila 9 de Maio, Serraria do Rocha, parte da Vila Paranaguá e Vila Guarani, a figura 1 mostra o Canal do Anhaia na Vila Becker.

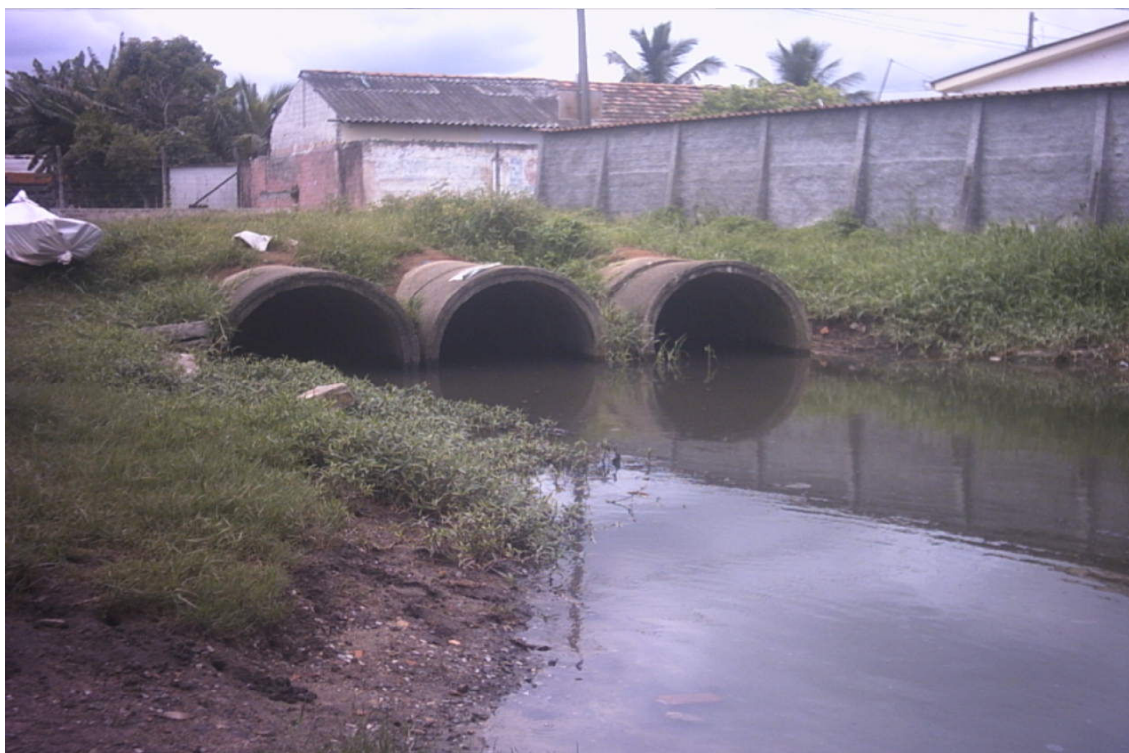
Figura 2: Influência das marés no canal do Anhaia.

De acordo com Bigarella et al., (1978) o sistema de drenagem da Baía de Paranaguá é semidiurno com período de 3 horas entre a baixa mar e a preamar, principalmente nas marés de quadratura, este fenômeno influencia o ciclo de escoamento das águas do Canal do Anhaia, a figura 2 mostra, onde a água da marés represa o canal dificultando o escoamento, isto ocorre todos os dias em função dos ciclos das marés.

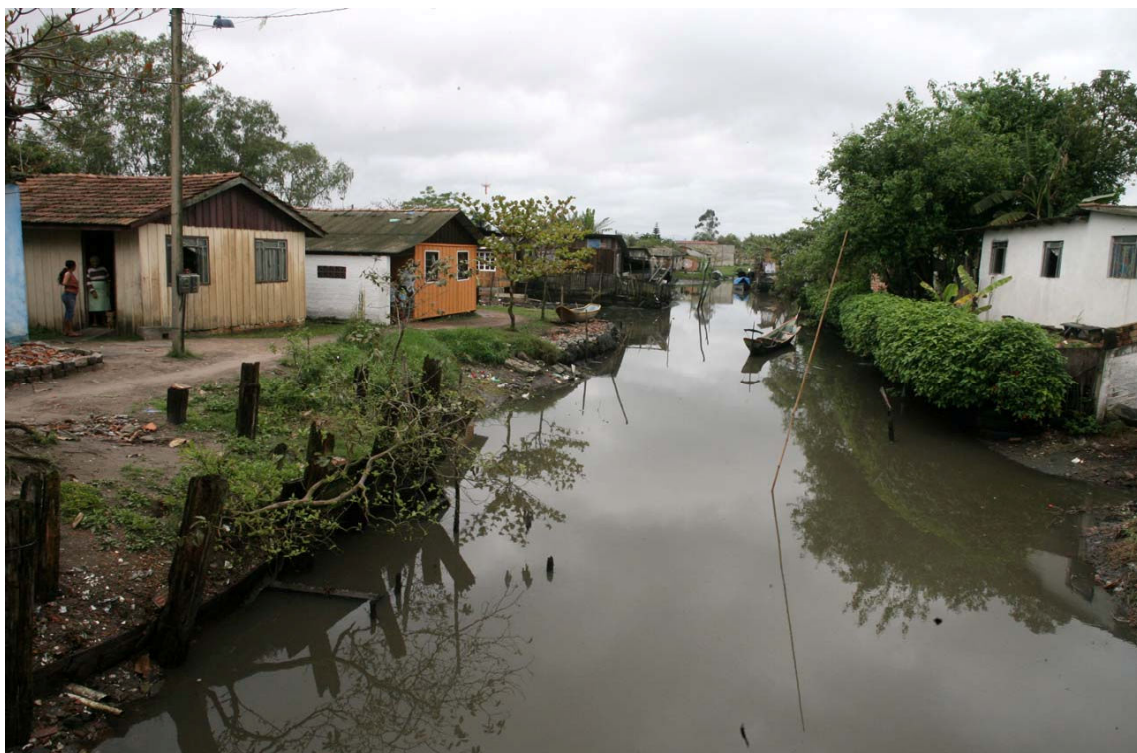
Figura 3: Canal do Anhaia a céu aberto.

Durante a pesquisa observou-se que no trecho do Canal do Anhaia entre a foz e a Rua Tupiniquim, o canal está a céu aberto, a figura 3 mostra que existe varias residências nas margens do canal, e os manguezais ainda estão preservados. O comprimento do canal é de 350 metros até a Baía e largura de 5,3 metros, porém após o cruzamento com a Rua Tamoio a largura do Canal passa para 13 metros, e neste trecho percebe-se que a influencia das marés é determinante, e no momento das marés de sizígia o volume de água sobe em torno de 2 metros, tendo como referencia a ponte, ver figura 4, utilizado pelos moradores para fazer a travessia do canal.

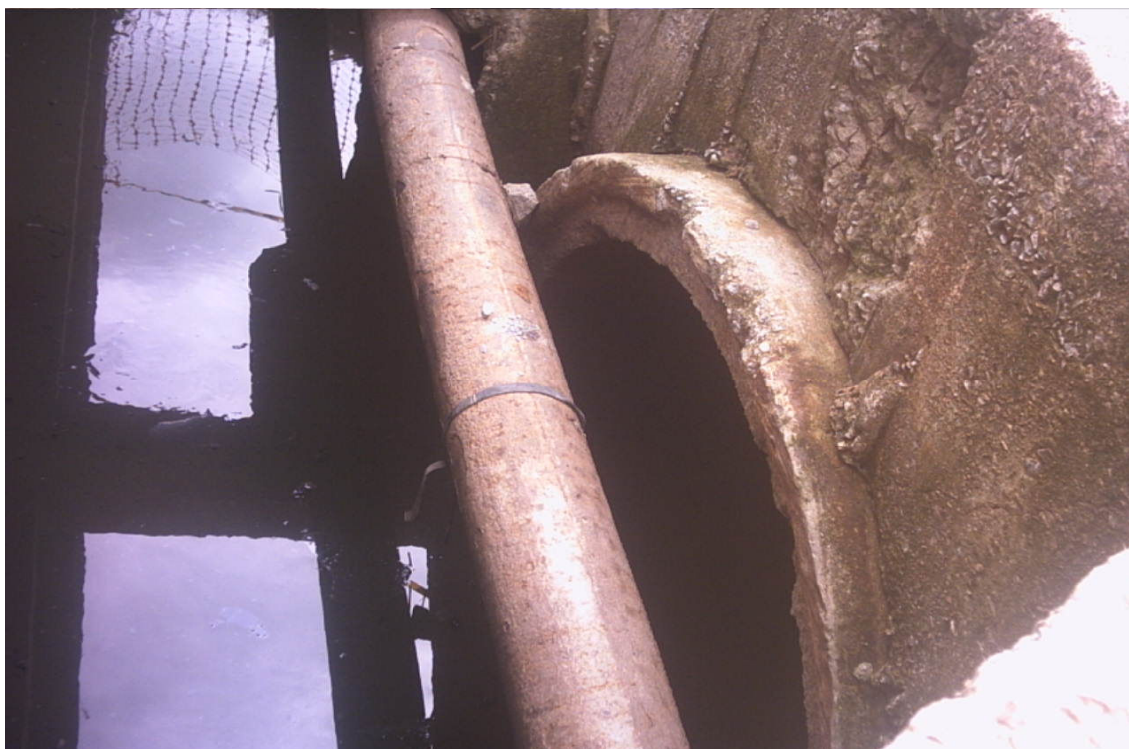
Figura 5: Construção da EET.

Na Rua Arcésio Guimarães, verificou-se a presença de uma Estação Elevatória de Esgoto, e a figura 5 mostra que a água do canal é represada, e neste ponto houve modificação na geometria do canal com a implantação da elevatória, e também ocorre a influência das marés, a distância entre a rua citada à cima e a foz do canal é de 750 metros.

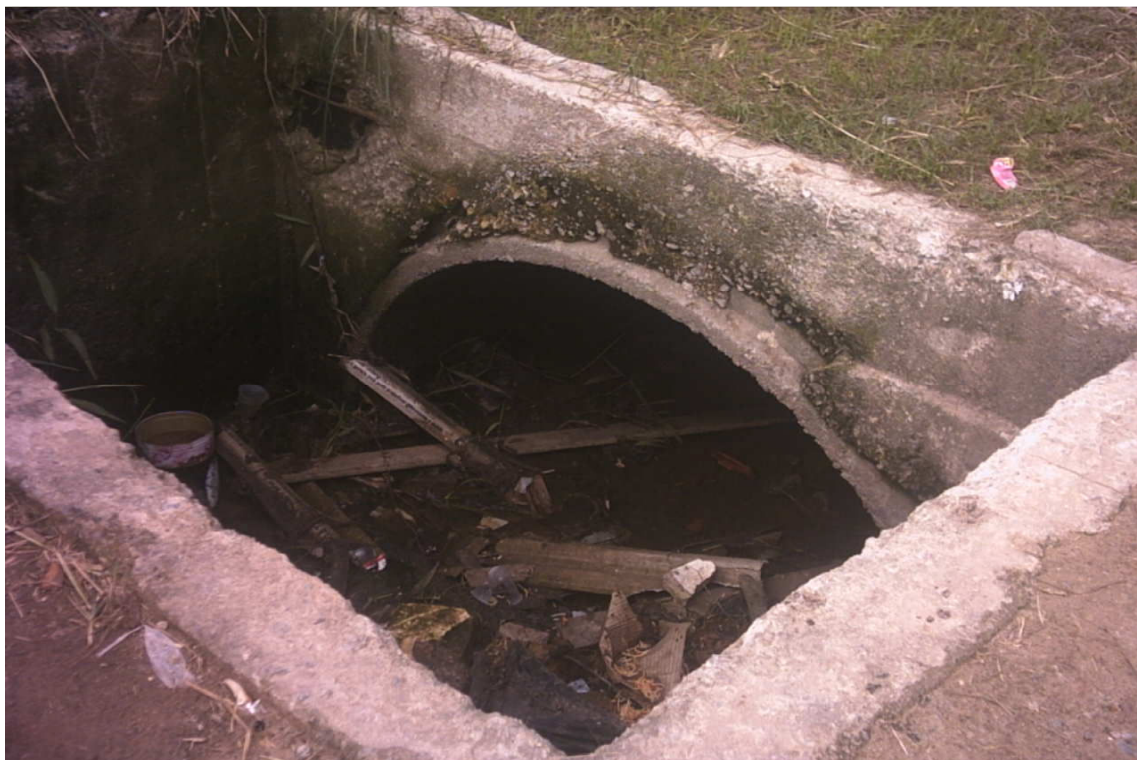
Figura 6: Assoreamento no Canal do Anhaia.

Verificou-se que na Rua Adélio Correia Bairro Vila Portuária o Canal encontra-se com 50% das drenagem assoreada, por areia, lixos entulhos que são lançados pelos moradores dentro do canal, dificultando o escoamento e contribuindo para os constantes alagamentos que ocorre na região. A figura 6 mostra o assoreamento no canal, manilhas em concreto diâmetro de 1,5 m.

Em conversa informal com os moradores local, a tampa quebrou após a passagem de caminhão, e a região sofre de alagamentos em período chuvoso, pois conforme a foto o canal está no nível da rua, o qual dificulta o escoamento normal da águas.

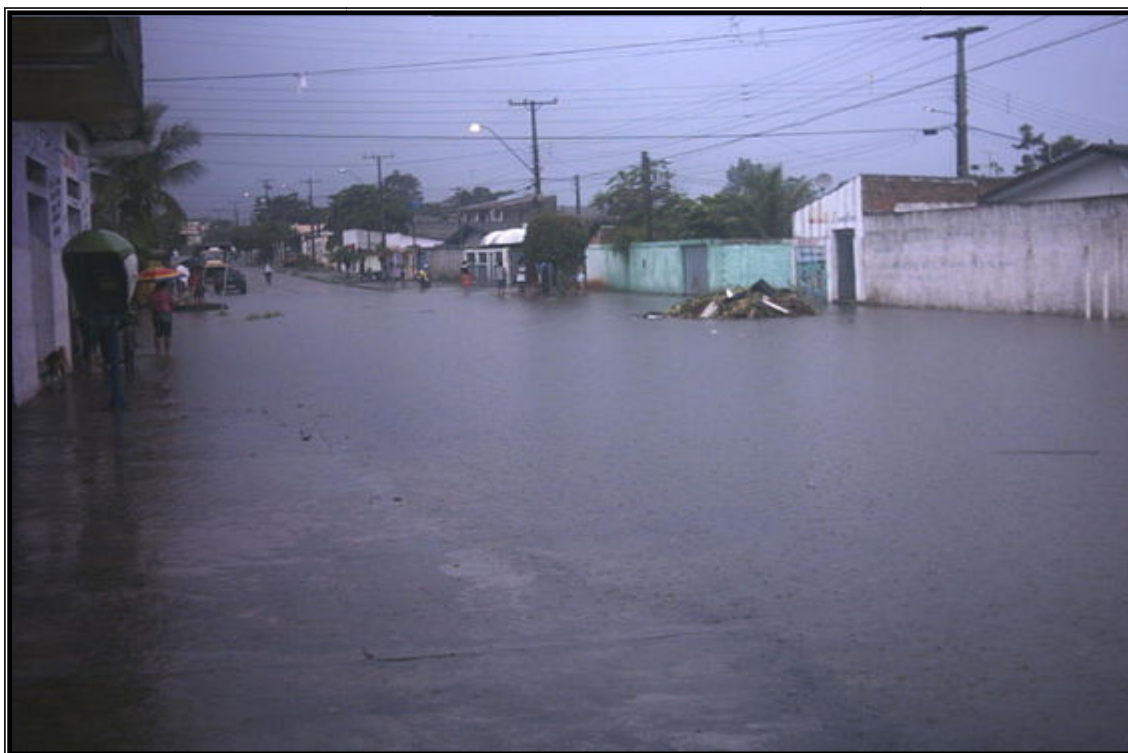
Figura 7 Alagamento Rua Francisco Machado.

Na área de estudo localizado entre a Rua Azir dos Santos Antunes e Rua Barão do Amazonas, o canal possui um conjunto de 2 manilhas de diâmetro de 1,0 m, porém conforme a figura 7 e 8 está acima do nível da rua, e existe no local varias saída para escoamento de água que contribui para a entrada de areia provocando o assoreamento, também verificou-se a presença de lixos e entulhos sobre o canal, o que dificulta o escoamento das águas superficiais em períodos chuvoso.

O sistemas de micro drenagem não foi possível verificar todas as ruas, no entanto na Rua Francisco Machado, Rua Barão do Amazonas e na Comandante Didio Costa, as manilhas estão assoreadas com areia devido à grande quantidade de lixos e entulhos que lançados nas rua pelos moradores local. É necessário fazer uma limpeza no sistema de drenagem para retirar parte da areia sobre as manilhas e com isto vai facilitar o escoamento das águas do canal do Anhaia, reduzindo os constantes alagamentos que ocorre em todo as margens do canal<sup>2</sup>.

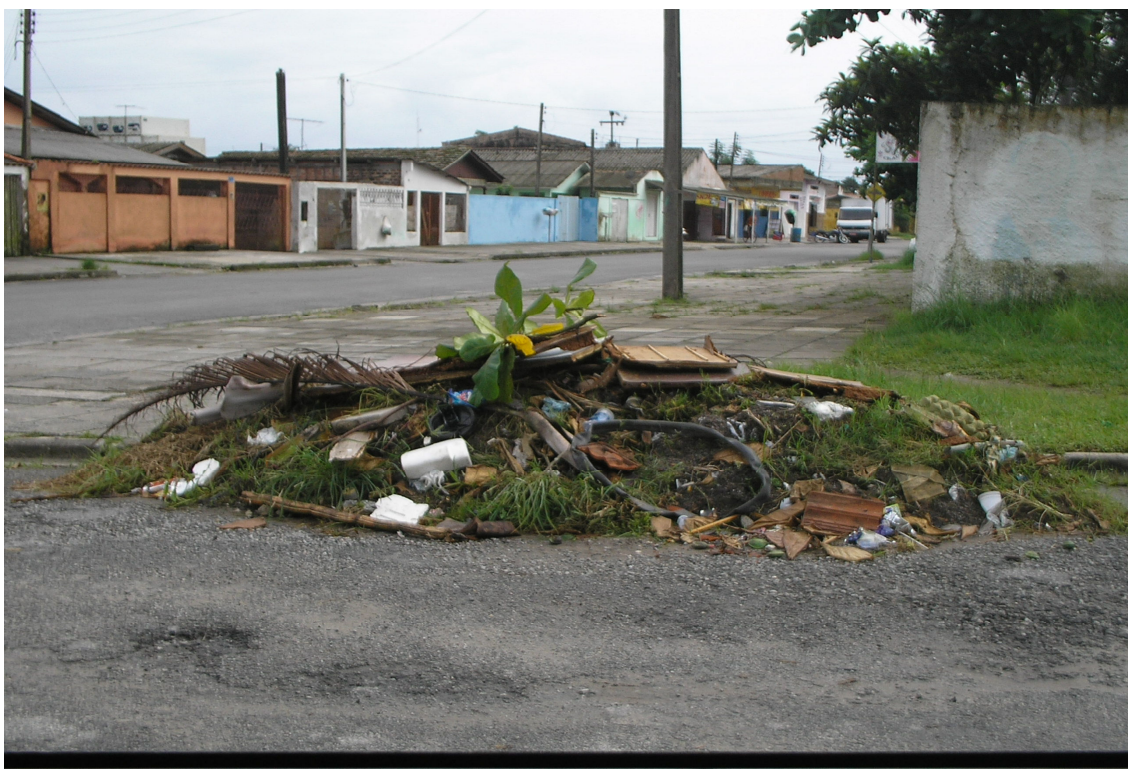
Figura 8: Lixos e entulhos nas ruas.

Sendo assim, os resultados parciais da pesquisa mostram que os fatores que contribuem para os constantes alagamentos são: a impermeabilização do solo, os lixos e entulhos que são lançados nas ruas e avenidas, a mudança na geometria do canal do Anhaia, sedimentos sólidos depositados devido às construções, limpeza e poda de árvores nas ruas, e os materiais sólidos que são carregados com as fortes precipitações para as redes pluviais, a qual reduz a capacidade de escoamento do Canal.

Verificou-se que os alagamentos são ocasionados por ação antrópica, tendo em vista, a grande quantidade de lixo encontrado nas vias públicas, o que provoca entupimento nas galerias, e as poucas áreas permeáveis para facilitar a infiltração de água da chuva.

Propõe-se para reduzir o problema no bairro Vila Ruth, programas de conscientização ambiental com a comunidade, aumentar os espaços de áreas verdes e permeáveis, mutirões para limpeza das ruas, retirando entulhos e lixos, e a participação da comunidade na fiscalização, a fim de impedir que sejam depositados lixos nas ruas de forma desordenada, e assim colaborando para evitar o agravamento do problema de alagamentos no bairro.
